ANEXO DE MEJORAS

REPARACIÓN DE LA CUBIERTA DEL BAR DE LA ESTACIÓN DE AUTOBUSES PLAN CIUDAD REAL ACTIVA 2020

Ayuntamiento de Villanueva de los Infantes
Servicios técnicos municipales

Mejoras Reparación de cubierta bar estación de autobuses

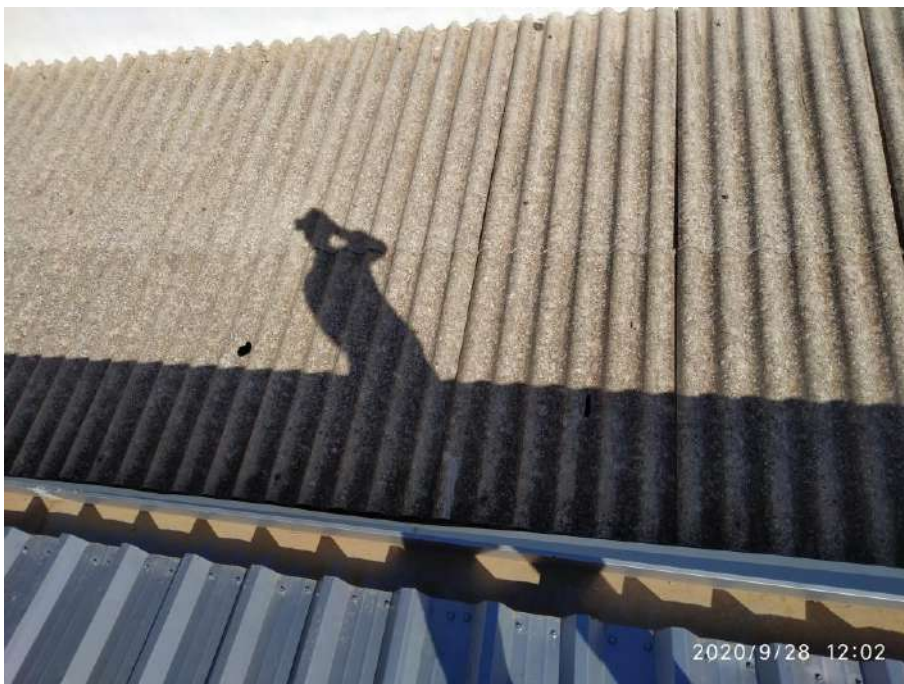
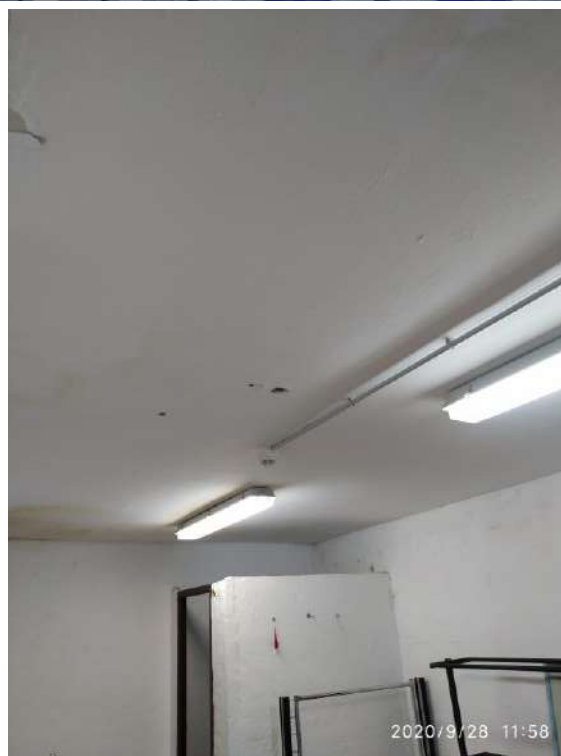
AGUJEROS EN FALSO TECHO

CÓDIGO	RESUMEN	UDS	LONGITUD	ANCHURA	ALTURA	PARCIALES	CANTIDAD	PRECIO	IMPORTE
CAPÍTULO CAP I REPARACIÓN DE CUBIERTA Y FALSO TECHO									
01.01	ud TAPADO DE AGUJEROS EN FIBROCEMENTO Y FALSO TECHO								
	ud Actuación consistente en el tapado de agujeros en la cubierta de fibrocemento existente sobre los camerinos del edificio de la pista municipal con canales de PVC de 90 mm, superpuestas en los agujeros y recibidas con caucho o pintura de poliuretano, garantizando su estanquidad, y tapar agujeros en el falso techo de escayola inferior. Ver las imágenes. Totalmente terminado.	1					1,00		
								1,00	
TOTAL CAPÍTULO CAP I REPARACIÓN DE CUBIERTA Y FALSO TECHO
